**整理番号** S-76

**出 展** 織物欠点解析事例集(第 2 集)

**欠 点 名** たて筋(糸傷)

**組 織** ポリエステルジョーゼット

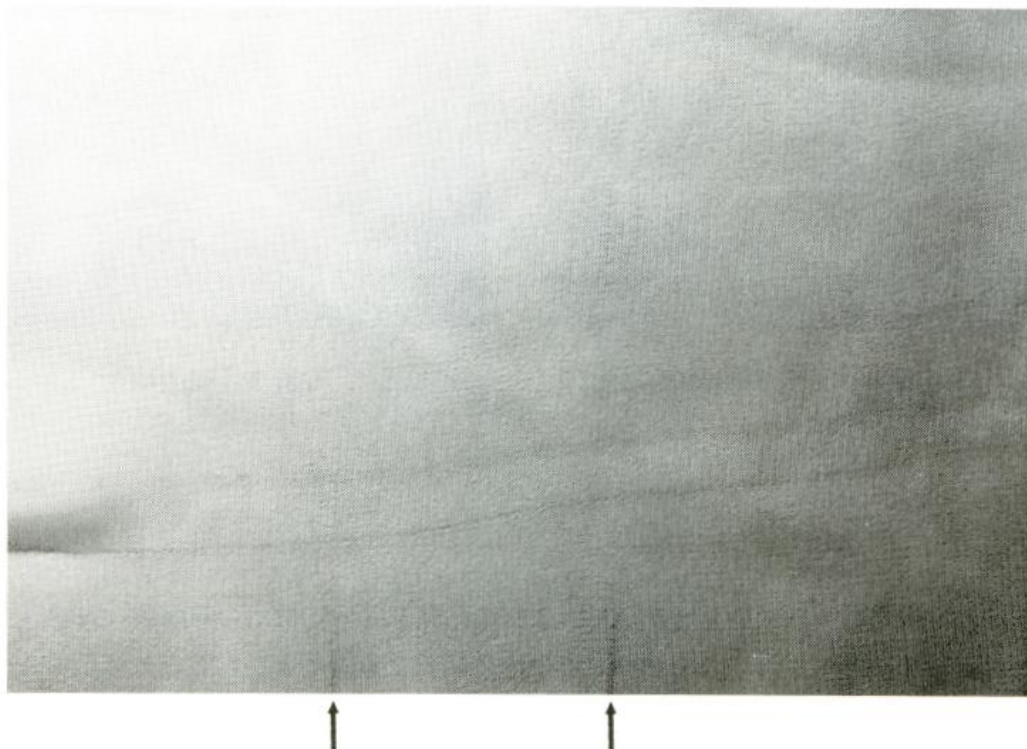
**試料写真**

ウォータージェットルームで織られたポリエステルジョーゼットを反末染めしたところ、ノズル側から約 77cm 入った箇所と、それから 5cm 離れた 2 か所に濃色に見えるたて筋状の欠点が現われている。よく見ると、それぞれのたて筋欠点が 5mm ほどの間隔で複線になっていて合計 4 本になっている。

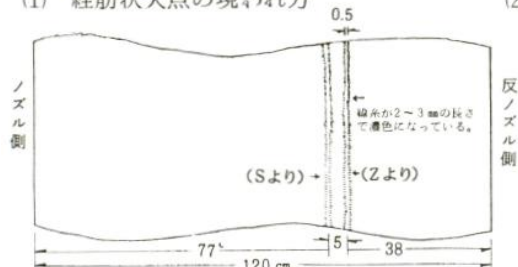
図 1

(1) 経筋状欠点の現われ方

左側の2本の筋状欠点はSヨリの緯糸のみが約5mmほどずれて濃染されていることが判った。

右側の2本の筋状欠点は逆にZヨリの緯糸のみが約5mmずれて濃染されていることが判った。これを模式的に示したのが図2である。

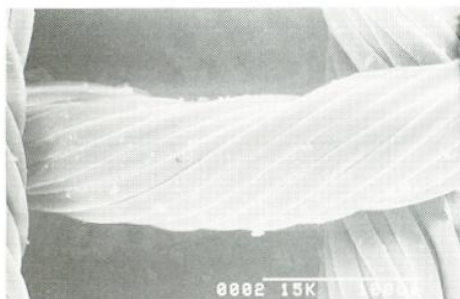
脱色後丁寧に再染色した結果、肉眼では欠点が見えなくなった。

写真 2 再染色後布地の欠点緯糸

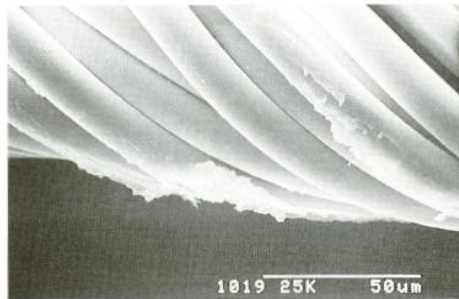
欠点部分は緯糸が4本毎に2〜3mm幅で濃染されている。

写真 1 反末染め欠点布の緯糸欠点糸

本欠点はたて方向の欠点に見えたが、拡大観察の結果から一定箇所のよこ糸のフィラメントが擦過されたような状態で損傷されており、しかもZ燃糸とS燃糸とが判然と分離して、それぞれ別々の2列のたて筋状欠点となっていることが判った。

以上のことから、欠点原因はウォータージェットルームのよこ糸給糸装置のドラム測長機構と関係があるのではないかと推察され、ドラムのフックに特に関係があるように考えられる。なお、布の欠点と測長機構との位置関係をはっきりと把握する必要がある。
