整理番号 S-78

出展 織物欠点解析事例集(第2集)

欠点名 よこ斑(張力斑)

品名 ポリエステルシフォン

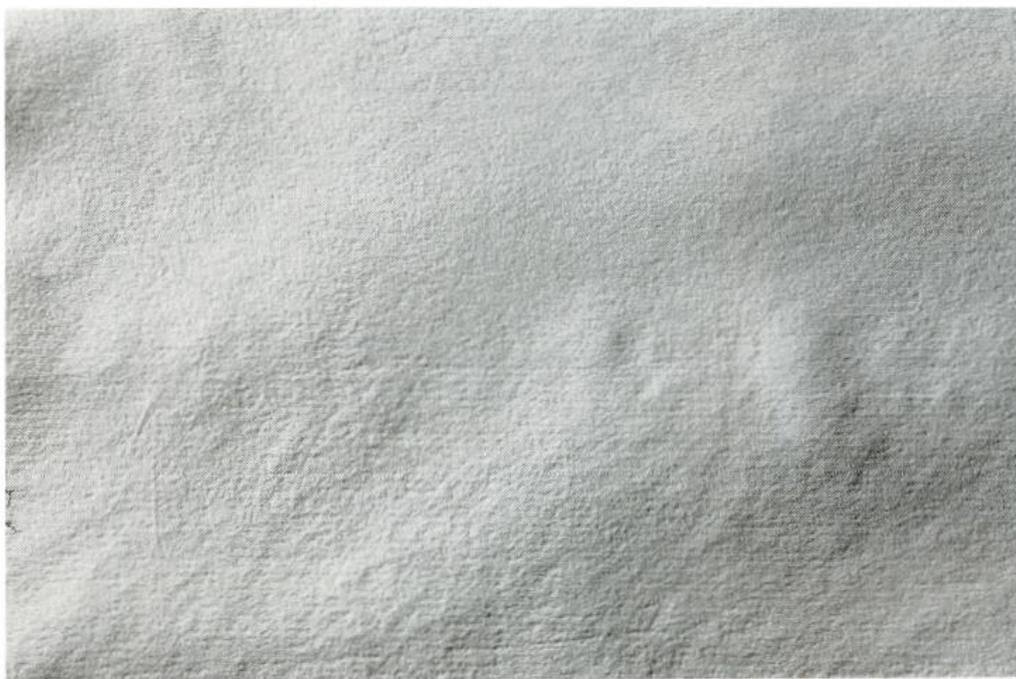
試料写真

ウォータージェットルームで製織された生機に、継ぎ節を境にして嵩高性の少ない感じのよこ斑が現われているものである。

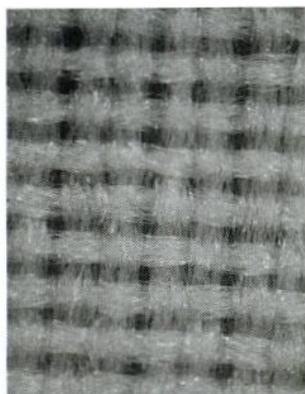
写真1 正常部

緯斑部分のZ撚糸の状態が正常部分に比較して嵩高性が少ないように見える。

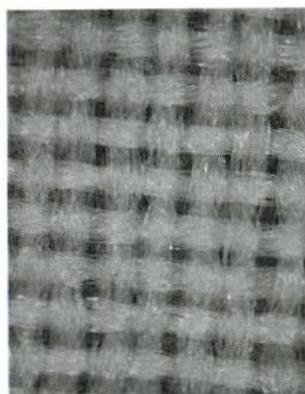
写真2 緯斑部

この織物のよこ糸はウーリー加工糸に追撚をしたものであるが、実体顕微鏡で見ると異常部のZ撚糸が嵩高性が少ないように見え、撚数に少しの差が認められた。熱応力測定の結果、大きな

以上のことから、本欠点は仮撚時の異常張力が原因であると考えられる。

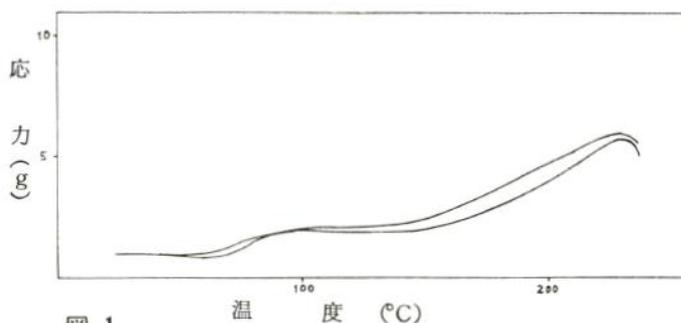
図1 温度 (°C)

ピーク温度(°C)	ピーク応力(gf)	ピーク温度(°C)	ピーク応力(gf)
Z撚糸	233	6.0	232	6.8
S撚糸	233	5.7	233	5.0

差が認められ異常部の Z 撚糸の曲線は特異な形状を示し、第 1 極値の応力が小さく第 3 極値の応力が大きくなっている。
