整理番号 S-85 出 展 織物欠点解析事例集(第 2 集)

欠 点 名 斜め段(撚斑) 品 名 交織スパン織物

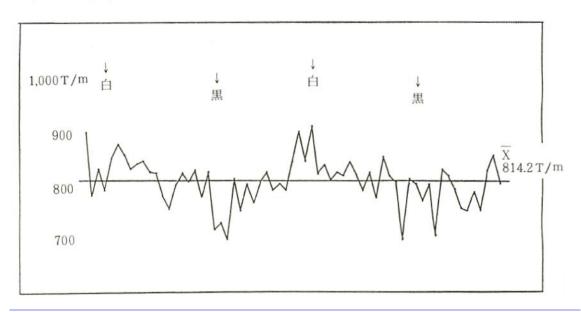
緯糸のより数分布と濃淡との関係

・黒部分が少なく、白部分が多い(解撚加撚法により測定)。

この欠点は、濃淡の斜め段であり、撚数に差があることが判った。撚数の分布図からも撚数の 多少の周期性があり、撚りの強いところは白く見え、甘いところは黒い段となっていることが確認 された。

以上の結果から、本欠点は紡績工程における加撚異常か、あるいはワインディング工程における撚溜り現象のために生じたものであると推察される。
