**整理番号** S-1

**出 展** 織物欠点解析事例集

**欠 点 名** よこ斑(未延伸糸)

**品 名** トロピカル

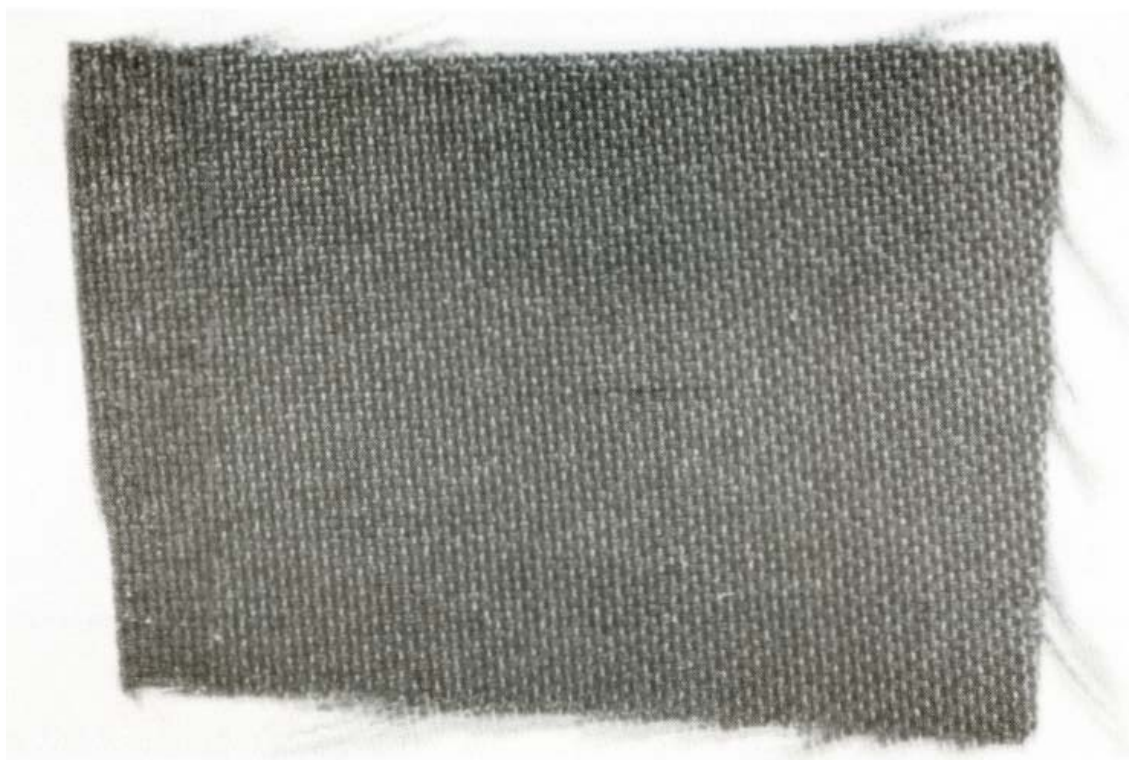
**試料写真**

2～5mm程度の細かい斑点(濃染)がよこ方向に点在し、染料の粉末が付着汚染したような状態になっている

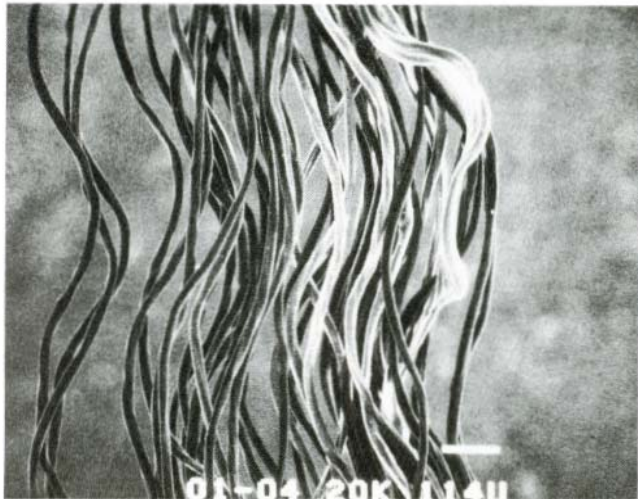
写真 1. 未延伸糸電子顕微鏡写真

濃染された部分を電子顕微鏡で撮影した結果、フィラメント 36 本のうちの数本が異常に太くなっており、いわゆる虫と称する未延伸糸であることがわかった。未延伸糸は紡糸の際の延伸不良によるもので、製織されると 2～100mm 位の筋が入り濃染される。この濃染された部分は強度が低く、伸度が非常に大きいのが特徴である。
