**整理番号** S-43

**出 展** 織物欠点解析事例集

**欠 点 名** 織段:色相斑(撚異常)

**品 名** 先染交織服地

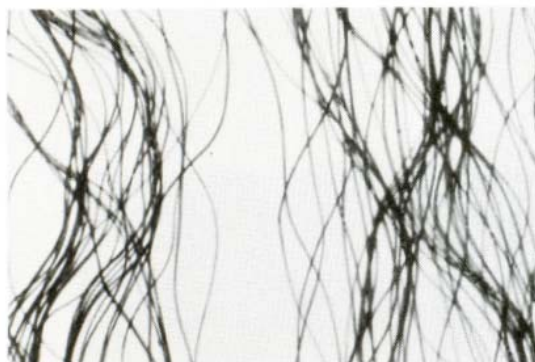
写真 1. (透過光線撮影)

・正常部分と欠点部分のキュブラ糸(赤色)のみを取り出して偏光顕微鏡で色差を比較すると、透過光線では差異は認められないが、偏光をかけると、欠点糸は正常糸に比較して淡色に輝いて見える。

キュブラ糸の偏光顕微鏡写真

従って欠点糸は交撚時の引揃え状態が適正でないため赤味が多い交撚糸となり、これが色差を生じた直接の原因であると考えられる。なお偏光顕微鏡で観察した結果から、正常部と欠点部のキュプラ糸に明らかに差異が認められるが、キュプラ糸の履歴(主に準備工程における糸の張力)が異なっていることが考えられ、これが本欠点の直接的な原因となっているものと推察される。
