**整理番号** S-77

**出 展** 織物欠点解析事例集(第 2 集)

**欠 点 名** たて筋(ラメ糸切れ)

**品 名** ラメ入り絹ジョーゼット

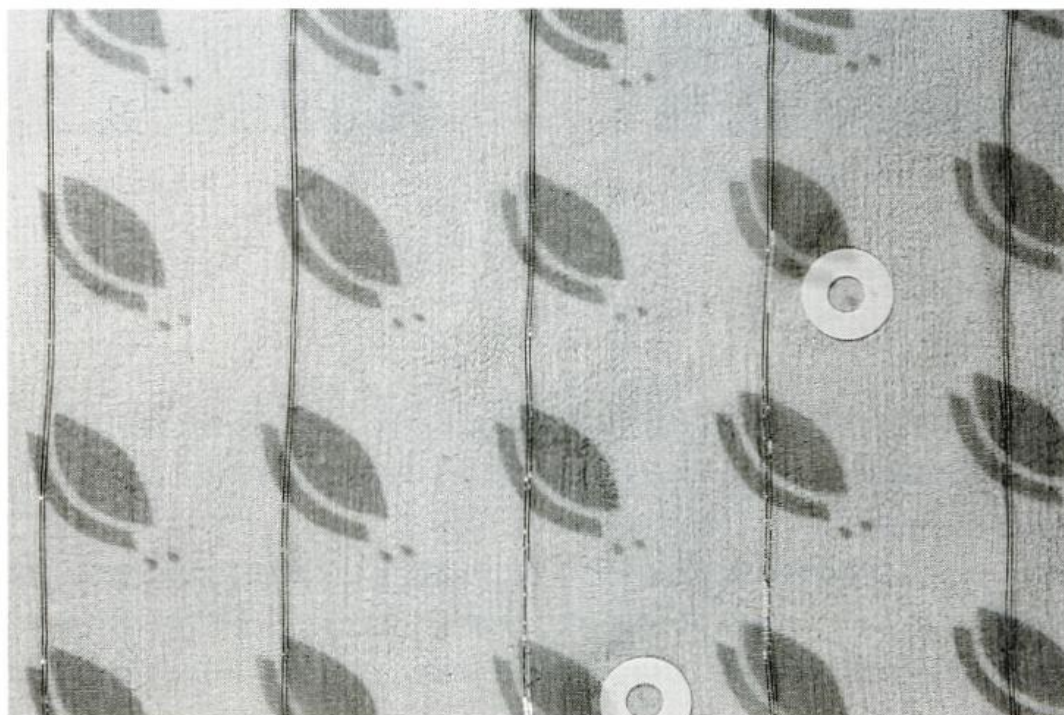
**試料写真**

たて糸に約 4cm 間隔で 2 本ずつの金色ラメ糸が入っている捺染絹ジョーゼットの仕上り品である。  
地糸は異常がないが、ラメ糸が所々で切れている。

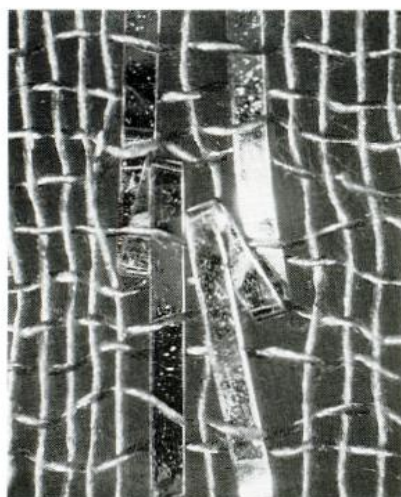
写真 1 ラメ糸の異常部分

顕微鏡で観察すると、地糸には異常が認められないが、ラメ糸の数本が切れている箇所があり、また、写真に見られるように融けたような状態の部分が所々に見られ、その部分の強伸度が極端に弱くなっている。

生機では、ラメ糸の強伸度に異常がないことから、染色加工工程で何らかの異常な状態となったものと考えられるが、ラメ糸は全体としては光沢も正常であり、また地糸には異常がないことから、薬品などによる全面的な溶解ではなく、局部的にラメ糸のポリエステルフィルムが溶融したのではないかと推察される。
