電子機器のはんだ接合信頼性向上支援

- 県内企業支援の効率化 -

The Evaluation of Solder Joints Reliability for Electronic Products Industrial Research Institute of Ishikawa (50th Report)

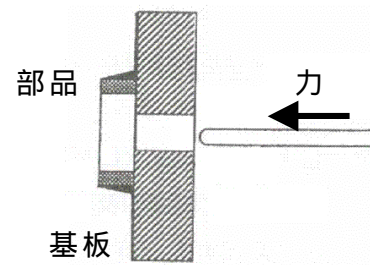
図1 押し強度試験の概略

図1に押し強度試験の概略図を示す。部品裏のプリ

プリント基板に穴を開け、部品の中心を裏からジグで押すことで、接合面に引っ張りの力を作用させる。部品にリードを付けて、引っ張り試験を行うことができないような小さい部品等に対して用いる方法である。

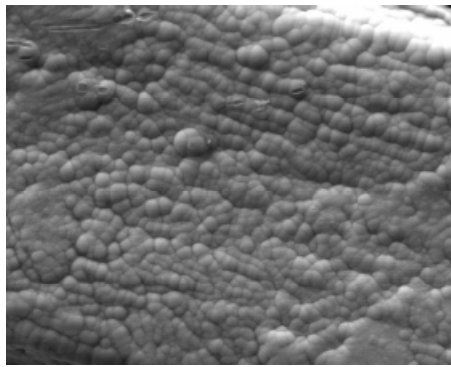
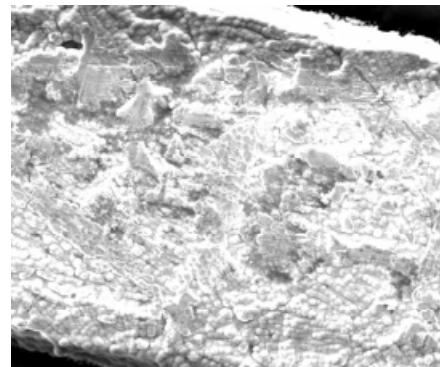
図4 Niめっき電極のSEM像(像全幅60μm)

図 4 に良品と不具合品の電極部の走査型電子顕微鏡 (SEM) の画像を、図 5 に電子線マイクロアナライザ (EPMA: 日本電子株, JXA-8100) のスペクトルを示す。良品は、画像から表面性状が均一となっている様子が、スペクトルからは、Ni, Au および下地電極のわずかな銅 (Cu) がみられる。また、りん (P) は Ni めっき中に混入しているもので、炭素 (C) は、めっきあるいはその後のプロセスで付いた表面の汚れと考えられる。一方、不具合品は表面が荒れており、スペクトルは、ほぼ良品と同じであるが、酸素 (O) のピークがみられる。これらの結果から、不具合品は、Ni が酸化し、表面が荒れて、接合不良を起こしたと推察される。

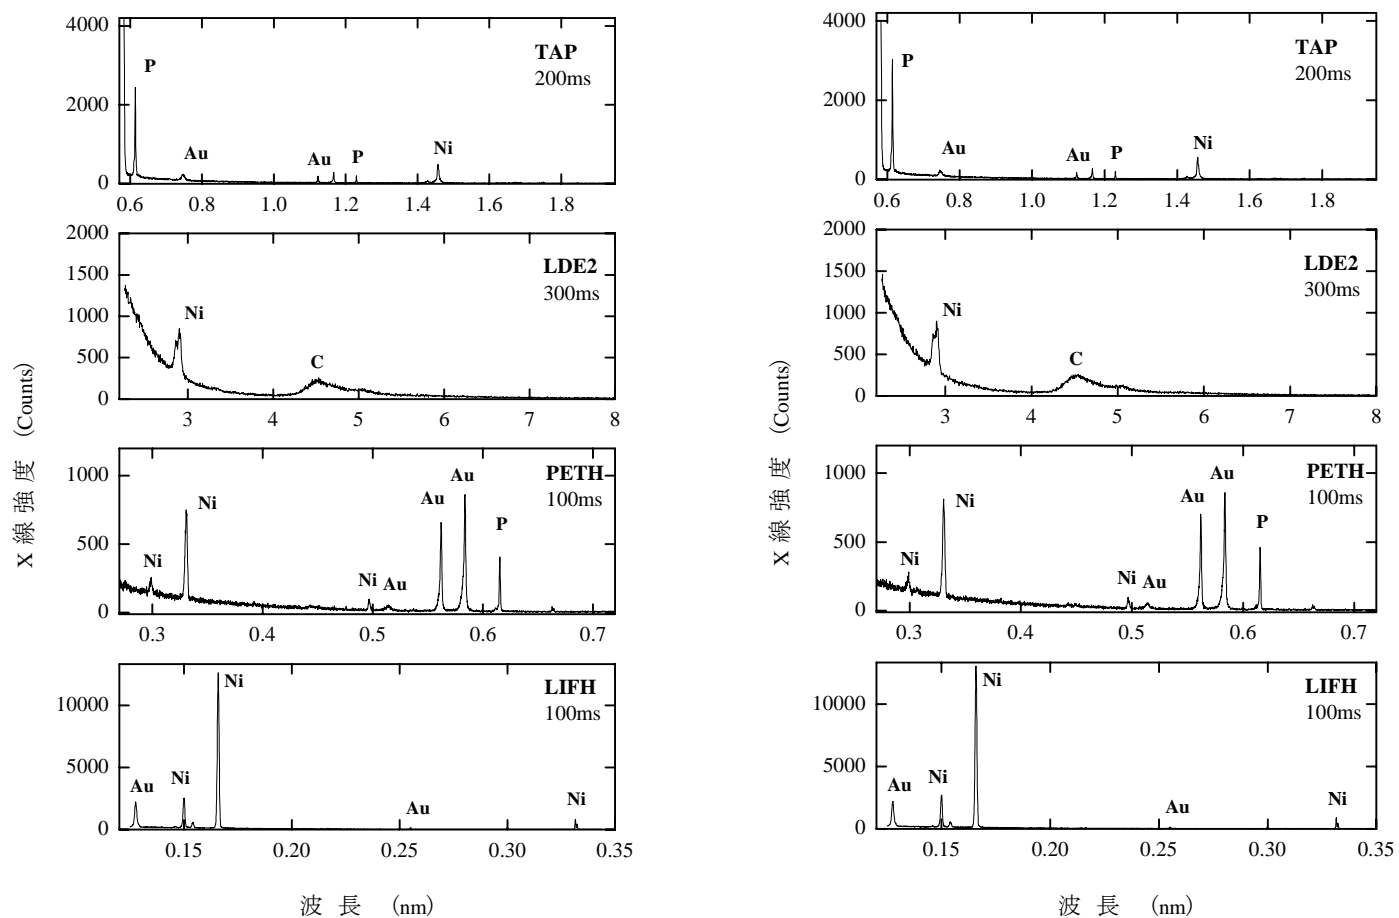
図 6 の Ni めっき電極の EPMA スペクトル

前述とは異なる製品であるが、電極の構成は同じである。図 6 に良品と不具合ロット製品の電極部の EPMA スペクトルを示す。前述の例とは異なり、O の量に差はみられないが、半定量結果の P と Ni の割合は、良品と不具合品ではそれぞれ 0.12 と 0.14 とわずかに差がある。Ni めっき中の P 濃度が多くなると、

はんだ等の接合時に、めっき界面に P 濃縮層が形成され、接合強度も低下するという報告があり¹⁾、不具合は Ni 中の P 濃度が高いために発生した可能性が示唆された。

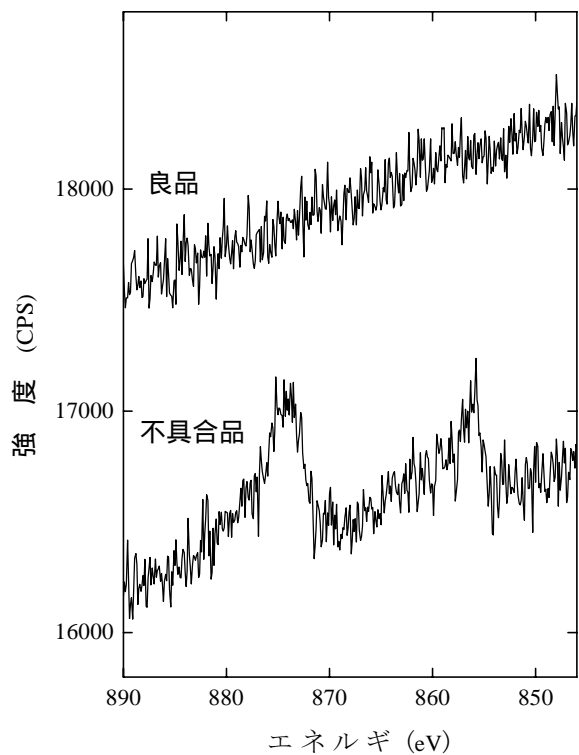
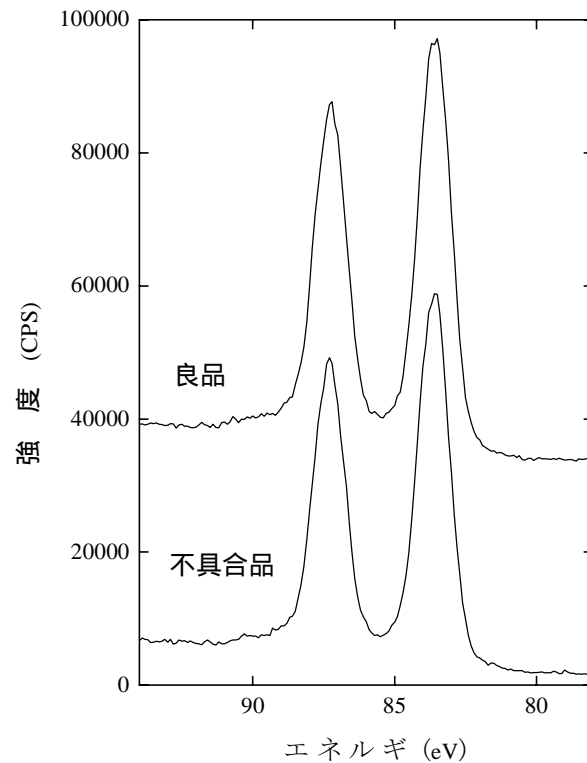
図7 の Ni めっき電極の XPS スペクトル

前述のめっき電極、と基材は異なるが電極の構成は同じである。図 7 に良品と不具合ロット製品電極部の X 線光電子分光 (XPS: Thermo Electron, Sigma Probe) のスペクトルを示す。良品と不具合品では Ni2p スペクトルに差がみられ、不具合品の表面に Ni が析出し、なおかつ酸化していた。表面が荒れていることも含め、長期間放置されたり、プロセスの途中で大気中で高温に曝されたりしたことが原因と推察される。

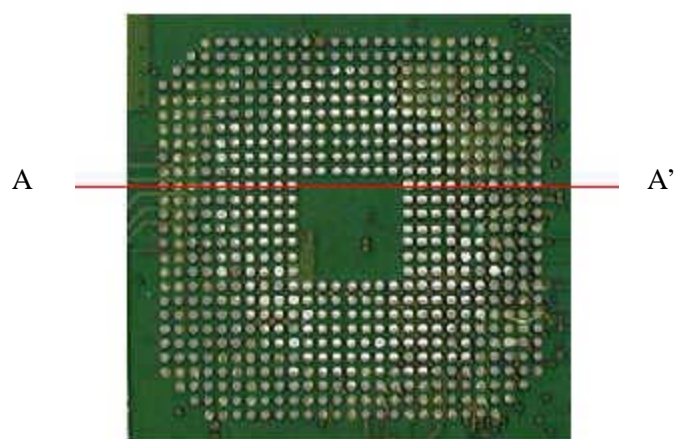
図9 BGA 実装部の光学像

図9に、BGA 部品実装部の全体像を示す。部品中央部の光沢のある部分には、図8右図のようなボール形状が多く存在した。実装基板中心付近のボール一列分(図9 A-A'線の箇所)について、非接触三次元測定機(株)ニコン、NEXIV VMH300N)で形状計測した結果を図10に示す。中央部のはんだボール高さは低くなっており、基板の反りが原因であると推察される。基板裏面の同位置には部品があり、工程上、先にその

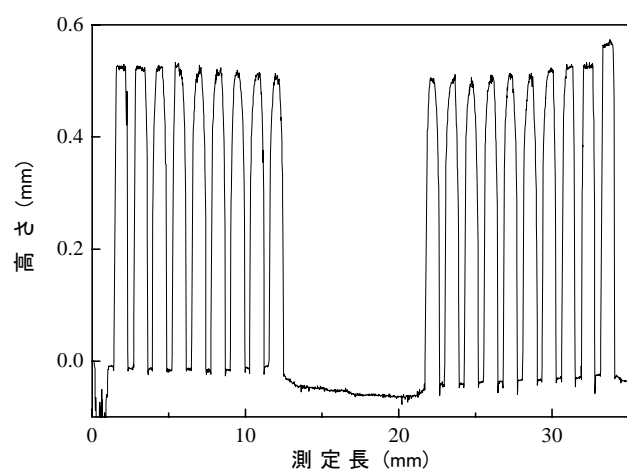
図 10 A-A'赤線箇所形状計測結果

実装が行なわれたために基板が反ったものと考えられる。BGA 部品のように基板における占有面積が大きい

く、部品の接合点が多い基板では、基板の反り影響も考慮した部品配置レイアウトを考える必要がある。
