**整理番号** S-112

**出 展** 織物欠点解析事例集(第3集)

**欠 点 名** たて縞(原糸異常)

**品 名** カシミア

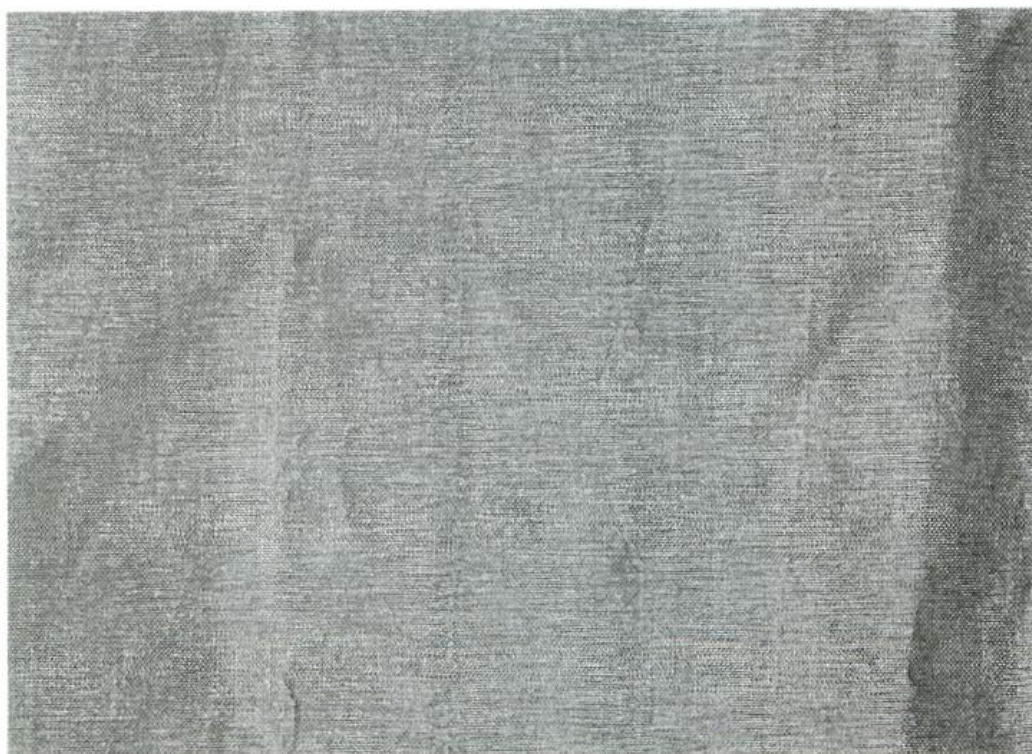
**試料写真**

加工上がり(15%減量仕上)で全幅にわたり2~5mm幅の濃淡混在のたて縞が発生しており、その一部にはサッカー状のパッカリングを併発している。

・原糸パーン 64 本について、カチオン染料で染色した結果、L:3(4.7%)、M:56 本(87.5%)、D:5 本(7.8%)であった。

・Lの原糸パーンは強度、伸度ともにバラツキがかなり大きい。

・熱水収縮率は、D の原糸パーンは約 12%、Lの原糸パーンは約 9.5%で収縮率にかなり大きな差がある。

原糸物性のバラツキが大きいことおよび染色性の不均一さが本欠点の主因であり、原糸製造工程の改良が必要であると思われる。防止対策としては、荒巻又は巻返し工程で糸ずらしを行なうのが有効である。
