**整理番号** S-21

**出 展** 織物欠点解析事例集

**欠 点 名** たて糸吊り(異常張力)

**品 名** 交織ストライプポーラ

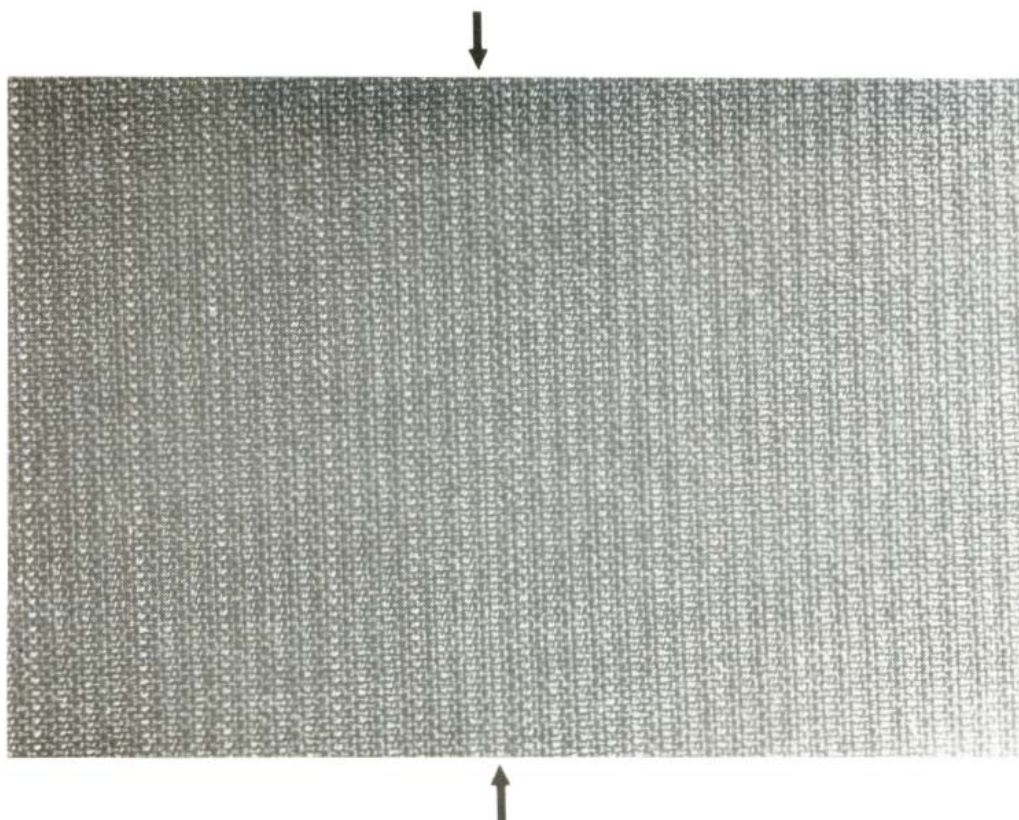
**試料写真**

黒地に白線の入った交織織物であるが、欠点部分の白線の太さが正常部分に比較して細くなっている。

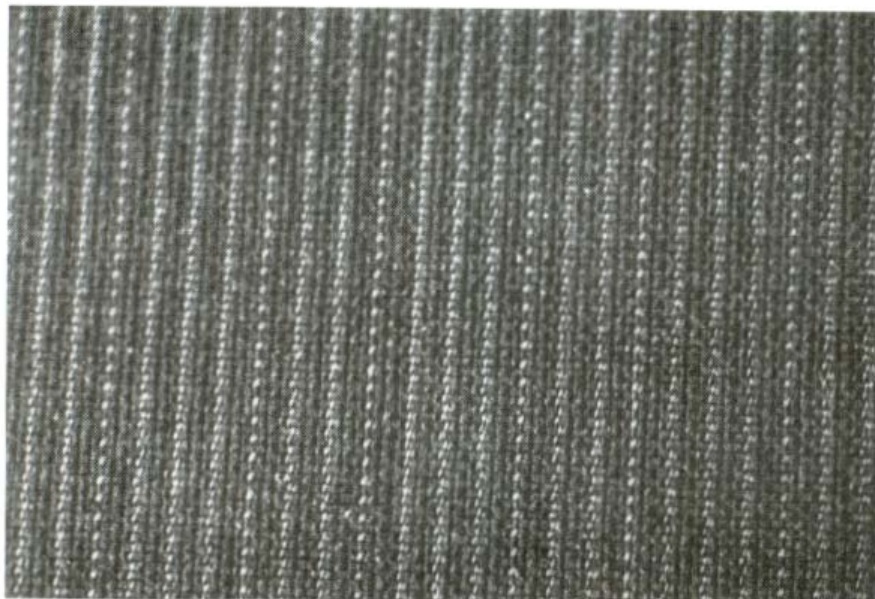
写真 1. 接写拡大

(4)マイクロスコープ観察

ポリエステル製の黒地にレーヨン糸を等間隔に配列した交織ストライプポールのたて筋欠点であるが、顕微鏡で観察するとレーヨン糸の配列が悪いことがわかる。即ちモデル図で示すように欠点部分のたて糸(レーヨン糸)2本が恰も1本であるかのように見える。

物性試験の結果、織縮み率に差異が認められた。欠点部分の織縮み率は22.3%と19.3%で、1本のレーヨン糸は正常であるが他の1本が吊っていることがわかる。従って本欠点は1本のレ

一ヨン糸に異常張力がかかり、もう 1 本のレーヨン糸との間隔が狭められたためにたて筋欠点となったものである。
