**整理番号** S-29

**出 展** 織物欠点解析事例集

**欠 点 名** よこ斑(異常張力)

**品 名** クリンプジョーゼット

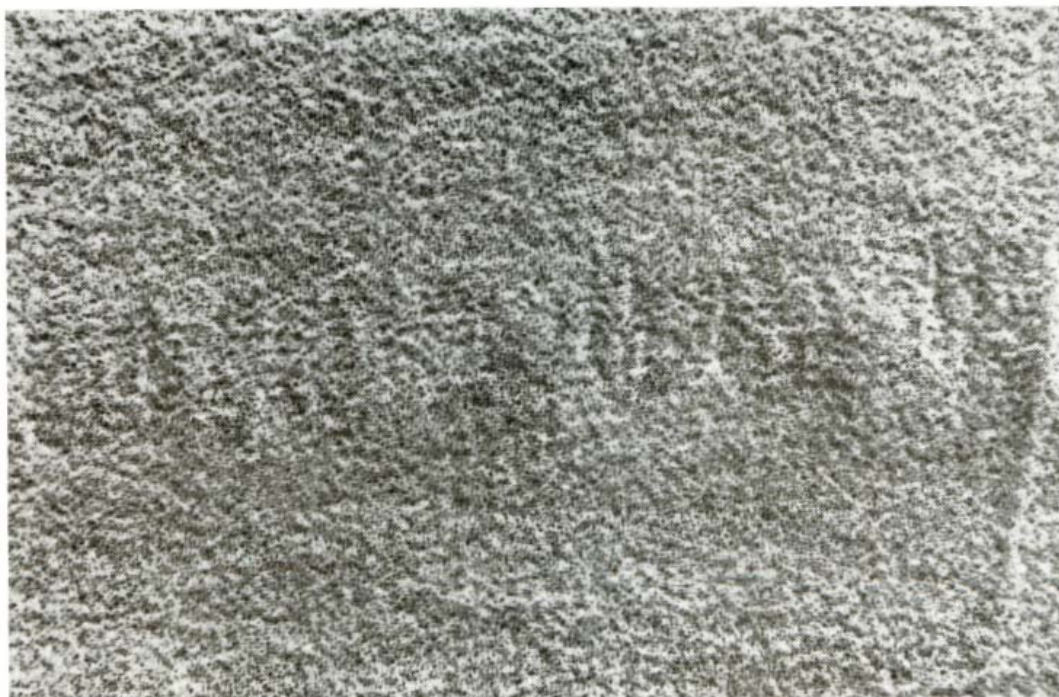
**試料写真**

7～8mm のよこ斑が所々に発生し、しぼ立ちの異常を呈している。見方によっては部分引けのようでもあり、透過光を当てると隙間が空き、若干シボも粗くて大きい。

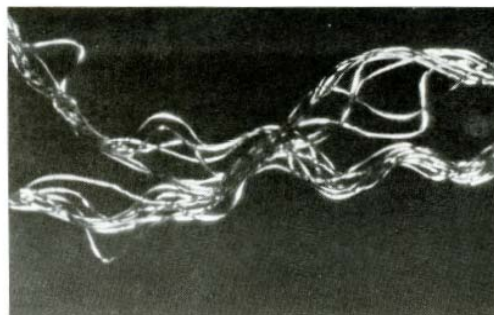
写真 1. 正 常 糸

緯糸の偏光顕微鏡写真
