整理番号 S-58	**出　展** 織物欠点解析事例集
欠 点 名 たて筋(ストリップ疵)	**品　名** ポリエステル加工糸織物
試料形態 織物	**組　織** 平

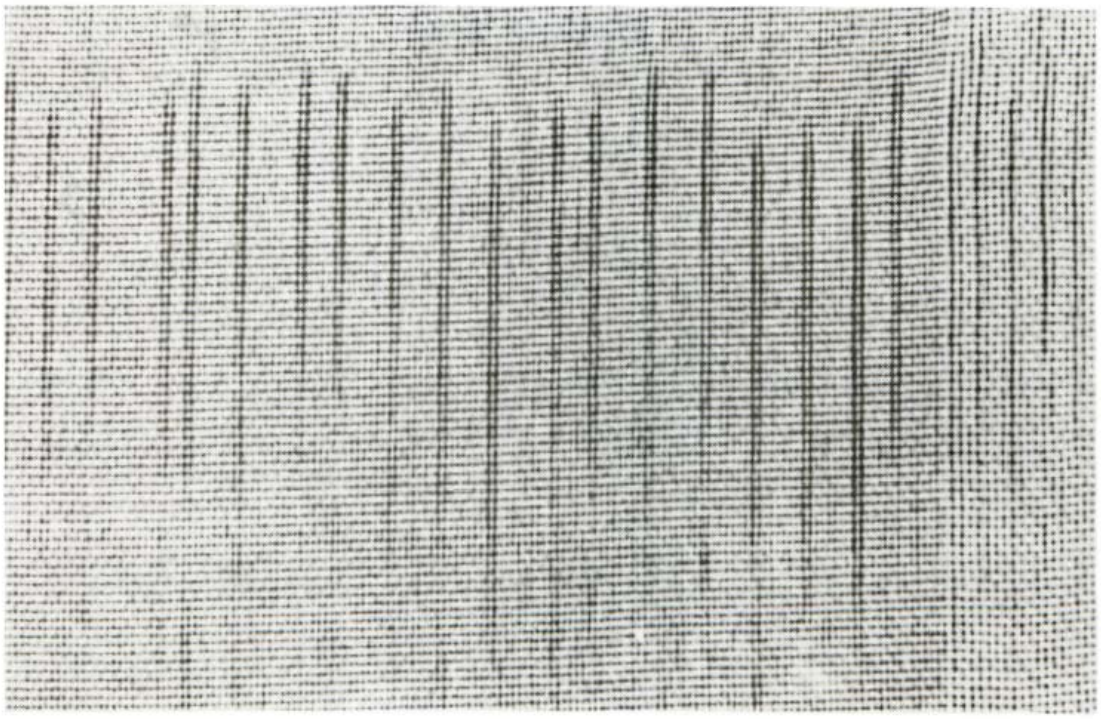
試料写真

布面にひっかいたようなあれ疵が生じている。

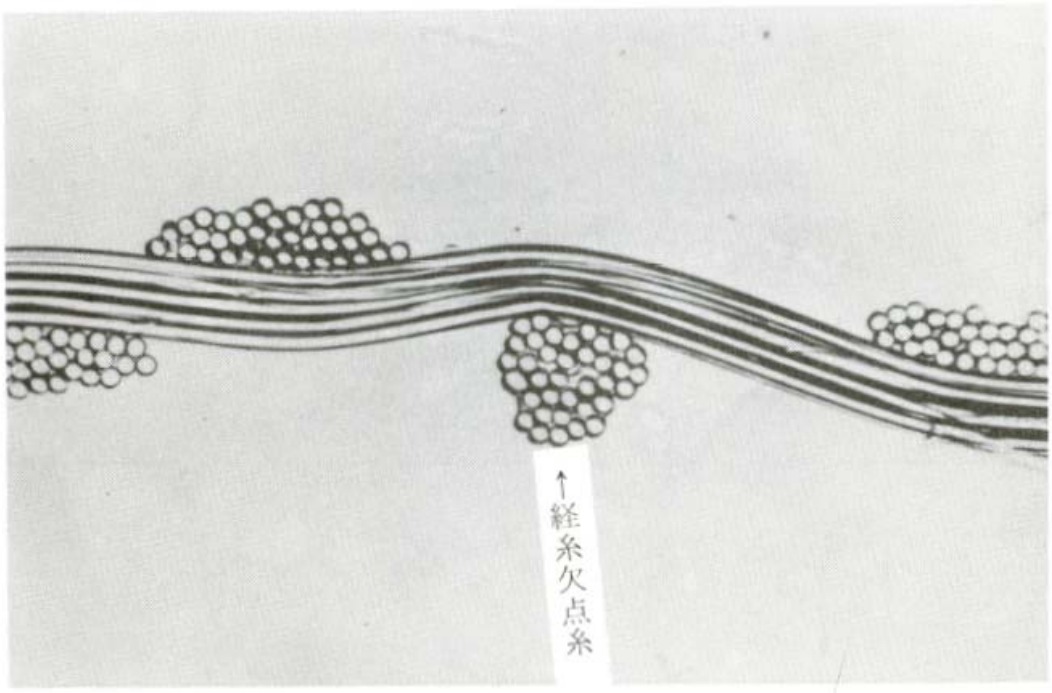
織物断面写真

一般に、ストリップ疵は製織時に生ずるものであるが、本欠点は、サイジングの停止中に生じたものであり、織物断面写真で見られるように糊でたて糸が丸く固まっている状態が観察される。
