**整理番号** S-30

**出 展** 織物欠点解析事例集

**欠 点 名** よこ斑(燃異常)

**品 名** 交織楊柳クレープ

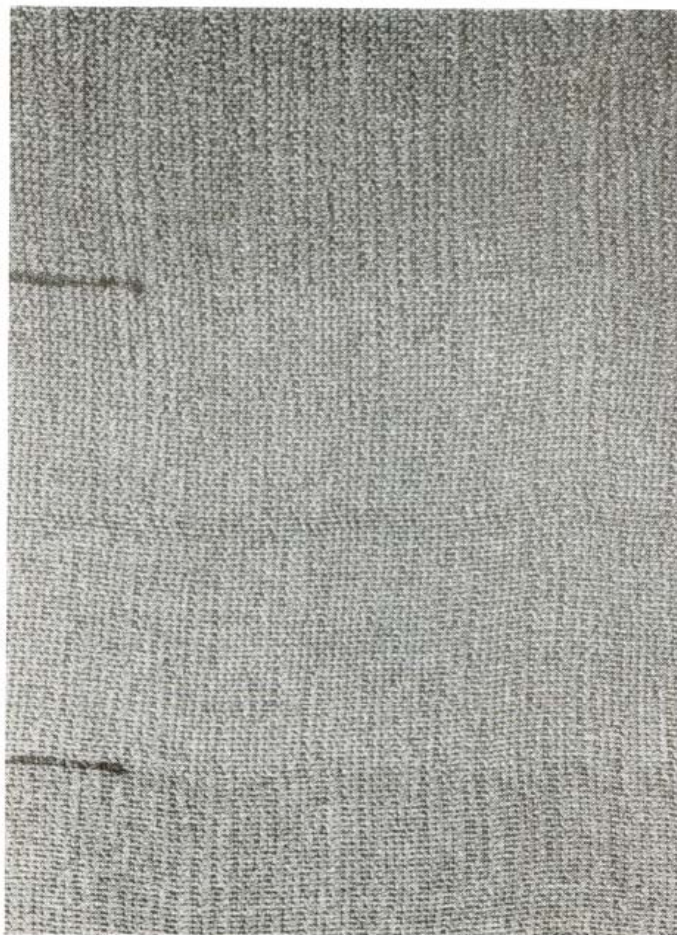
**試料写真**

全巾にわたるよこ斑で、たて方向に 6cm 程度のよこ斑が所々に発生している。よこ斑部分はシボ立ちが悪く、密度が濃くて淡く染まっているようにえる。また楊柳のシボは立っていない。

検撚の結果、よこ斑部分は明らかに強撚糸が織られていることがわかった。このよこ糸は正常部分から異常部分にかけて連続した一本の糸であるから、原因としては撚糸機におけるドラムの回転斑(スリップ)であると考えられる。なおよこ斑部分が淡く見えるということは、強撚のため染料が吸収し難い状態になっているためである。
