**整理番号** S-84

**出 展** 織物欠点解析事例集(第 2 集)

**欠 点 名** よこ斑(糸混入)

**品 名** ポリエステルふくれちりめん

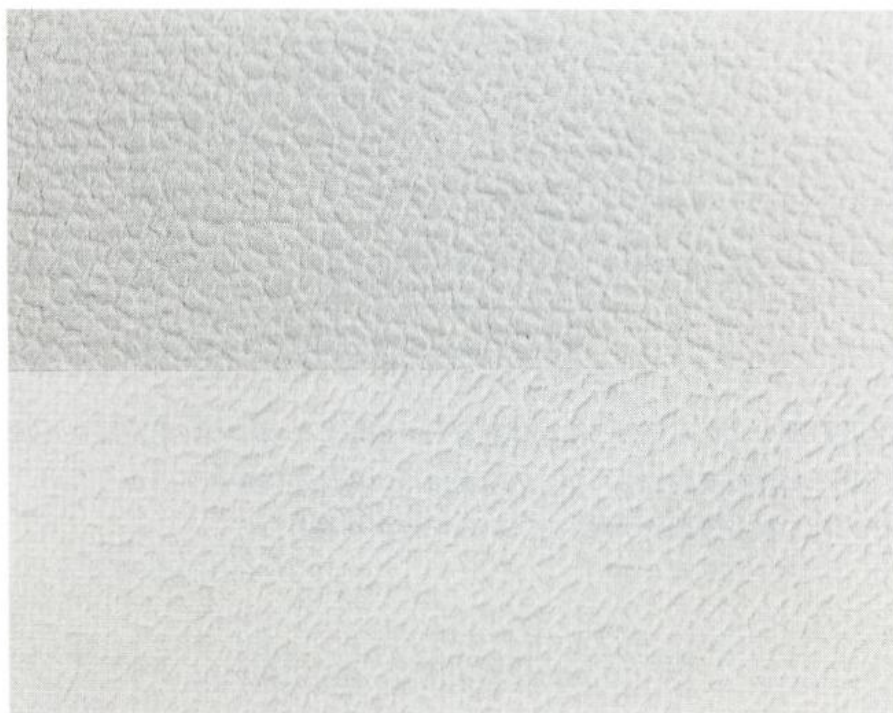
**試料写真**

織物 1 疋中に、1 か所だけ風合が異なるよこ斑部分がある。たて方向に約 1.7m の長さで出現している。たて糸は 50d の強撚と中撚糸が 1 本 3 本の配列になっており、よこ糸は 75d の強撚糸と 50d の弱撚糸とがそれぞれ 2 本 4 本の配列で入っている。

正常布

欠点布

風合の異なるよこ斑部分と正常部分とを実体顕微鏡で観察したところ、正常部は強燃系と弱燃系とも規定の S 燃系が織込まれていたが、欠点部分は、弱燃系は異常がなかったが、強燃系が Z 燃系であり、燃方向の異なる燃系が混入していることが判明した。
