**整理番号** S-66

**出 展** 織物欠点解析事例集(第2集)

**欠 点 名** たて縞(サイジング不良) **品 名** ポリエステル紋パレス

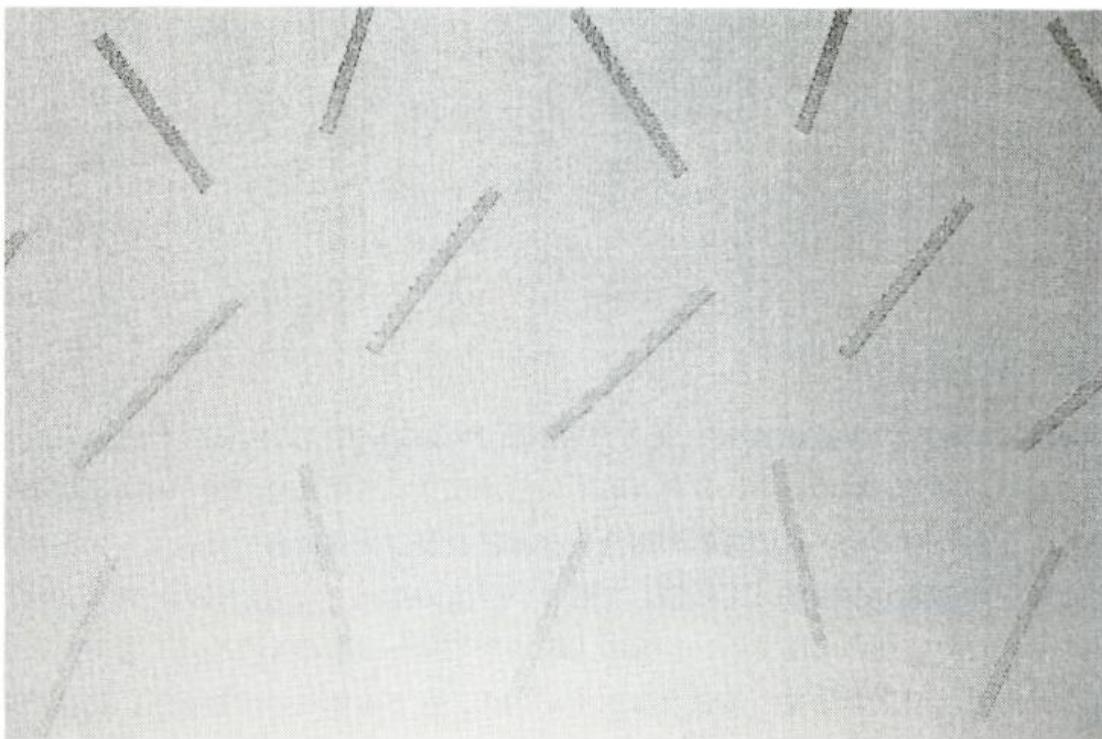
### 試料写真

染色仕上げ加工された織物の全面に、濃色と淡色の雨縞状のたて縞が発生している。傘下の数工場で製織されたが、その全部に発生したものであり、その原糸は同一ロットで、サイジングも同一工場でなされたものである。生機ではたて縞が認められない。また、サイジング糊はアクリル系とポーバール系が使われている。

物性試験の結果及び電子顕微鏡による糸の断面形状にも差は認められず、原糸因ではないと推察される。染色試験の結果、使用されているアクリル系糊剤及びポバール系糊剤の状態に斑があることが判明した。この織物の場合、普通精練及び強化精練ではアクリル系糊剤は落ちるが、ポバール系糊剤では固まって残留してしまい、たて縞の原因となったものと考えられる。なお、サイジングだけを別の工場で行い、他の工程は全て同一工場の工程を通した製品には欠点が発生しなかった。以上の結果、本欠点はサイジング工程での糊剤の付着斑と、精練で簡単には脱落しないために生じたものであると推察される。
